Défi

Une importante aciérie du Midwest devait remplacer un roulement à couronne d'orientation pour son haut fourneau. Le temps d'arrêt qui en découlerait aurait entraîné une perte importante de production si la conception originale avait été utilisée. On a contacté NSK pour qu'elle recommande une alternative qui réduirait le temps d'arrêt et minimiserait la perte de production.

A0016

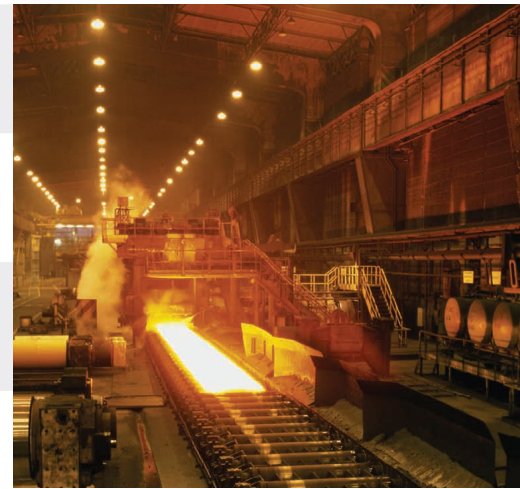
- ➔ Une aciérie avait un besoin critique de remplacer le roulement à couronne d'orientation d'un diamètre de 8,5 pieds sur le haut fourneau de l'usine.
- ➔ L'application était critique pour l'exploitation de l'usine et le temps d'arrêt par jour entraînait des coûts de 600 000 \$US/jour à l'usine.
- ➔ Le remplacement du roulement avec un roulement conçu par le fabricant d'équipement original (OEM) signifiait qu'il fallait enlever l'équipement sur le dessus du fourneau entraînant ainsi un temps d'arrêt important et des coûts très élevés dus à la perte de production de l'usine.

NSK a travaillé avec l'aciérie pour concevoir une solution par laquelle on sépare et installe le roulement sans enlever l'équipement sur le dessus du haut fourneau. C'est ainsi qu'on a pu exécuter le travail en deux jours au lieu de l'estimation originale de 7 jours, permettant ainsi de réduire le temps d'arrêt.

- ➔ L'aciérie a accepté d'aller de l'avant avec la conception du roulement séparé, et le roulement de remplacement a été installé en 2 jours.
- ➔ Il y avait aussi la question de trouver un roulement en inventaire, alors nous en avons utilisé un de rechange qui se trouvait à une aciérie sœur.
